PROCES VERBAL DE CONSTAT

Que dans la nuit du vendredi au samedi 7 mars 2009, une grue à tour de la Société SOFRAL, située sur le chantier de construction du centre de traitement multifilières de déchets sur la commune de FOS SUR MER, s'est effondrée.

Cette grue étant située plus précisément près du digesteur numéro 1.

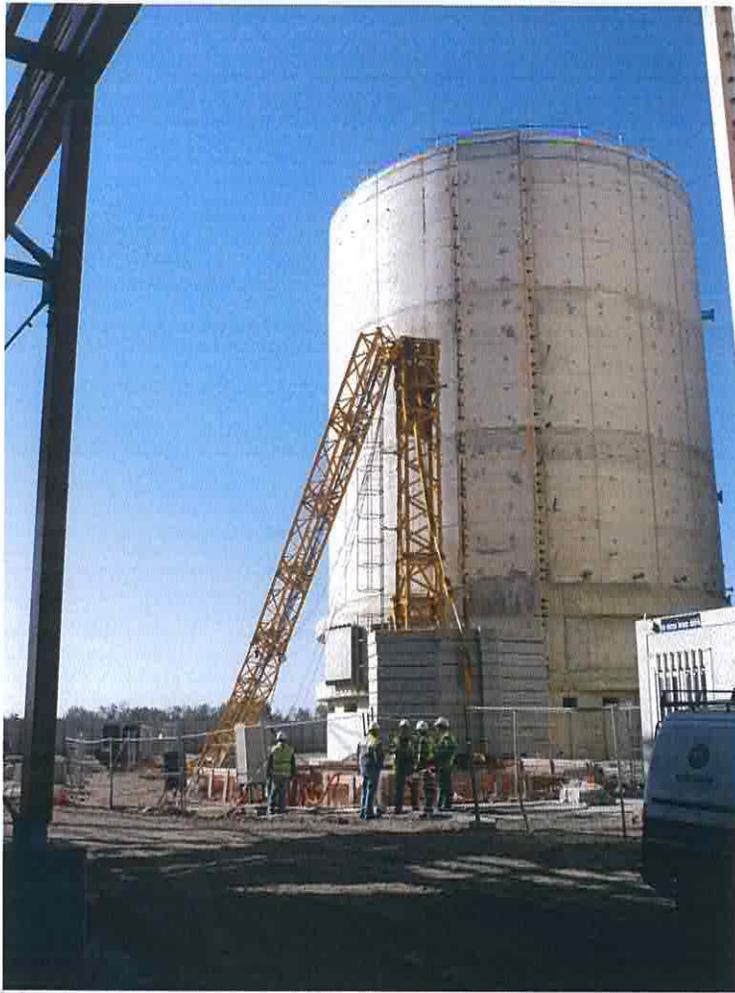
①

Là étant, nous avons pu constater qu'une grue à tour est effondrée sur le sol. Le sens de chute est orienté vers le Sud. (photos 1, 2, 3)

VUE D'ENSEMBLE DIGESTEUR
PRISE NORD EST
VUE SUD OUEST

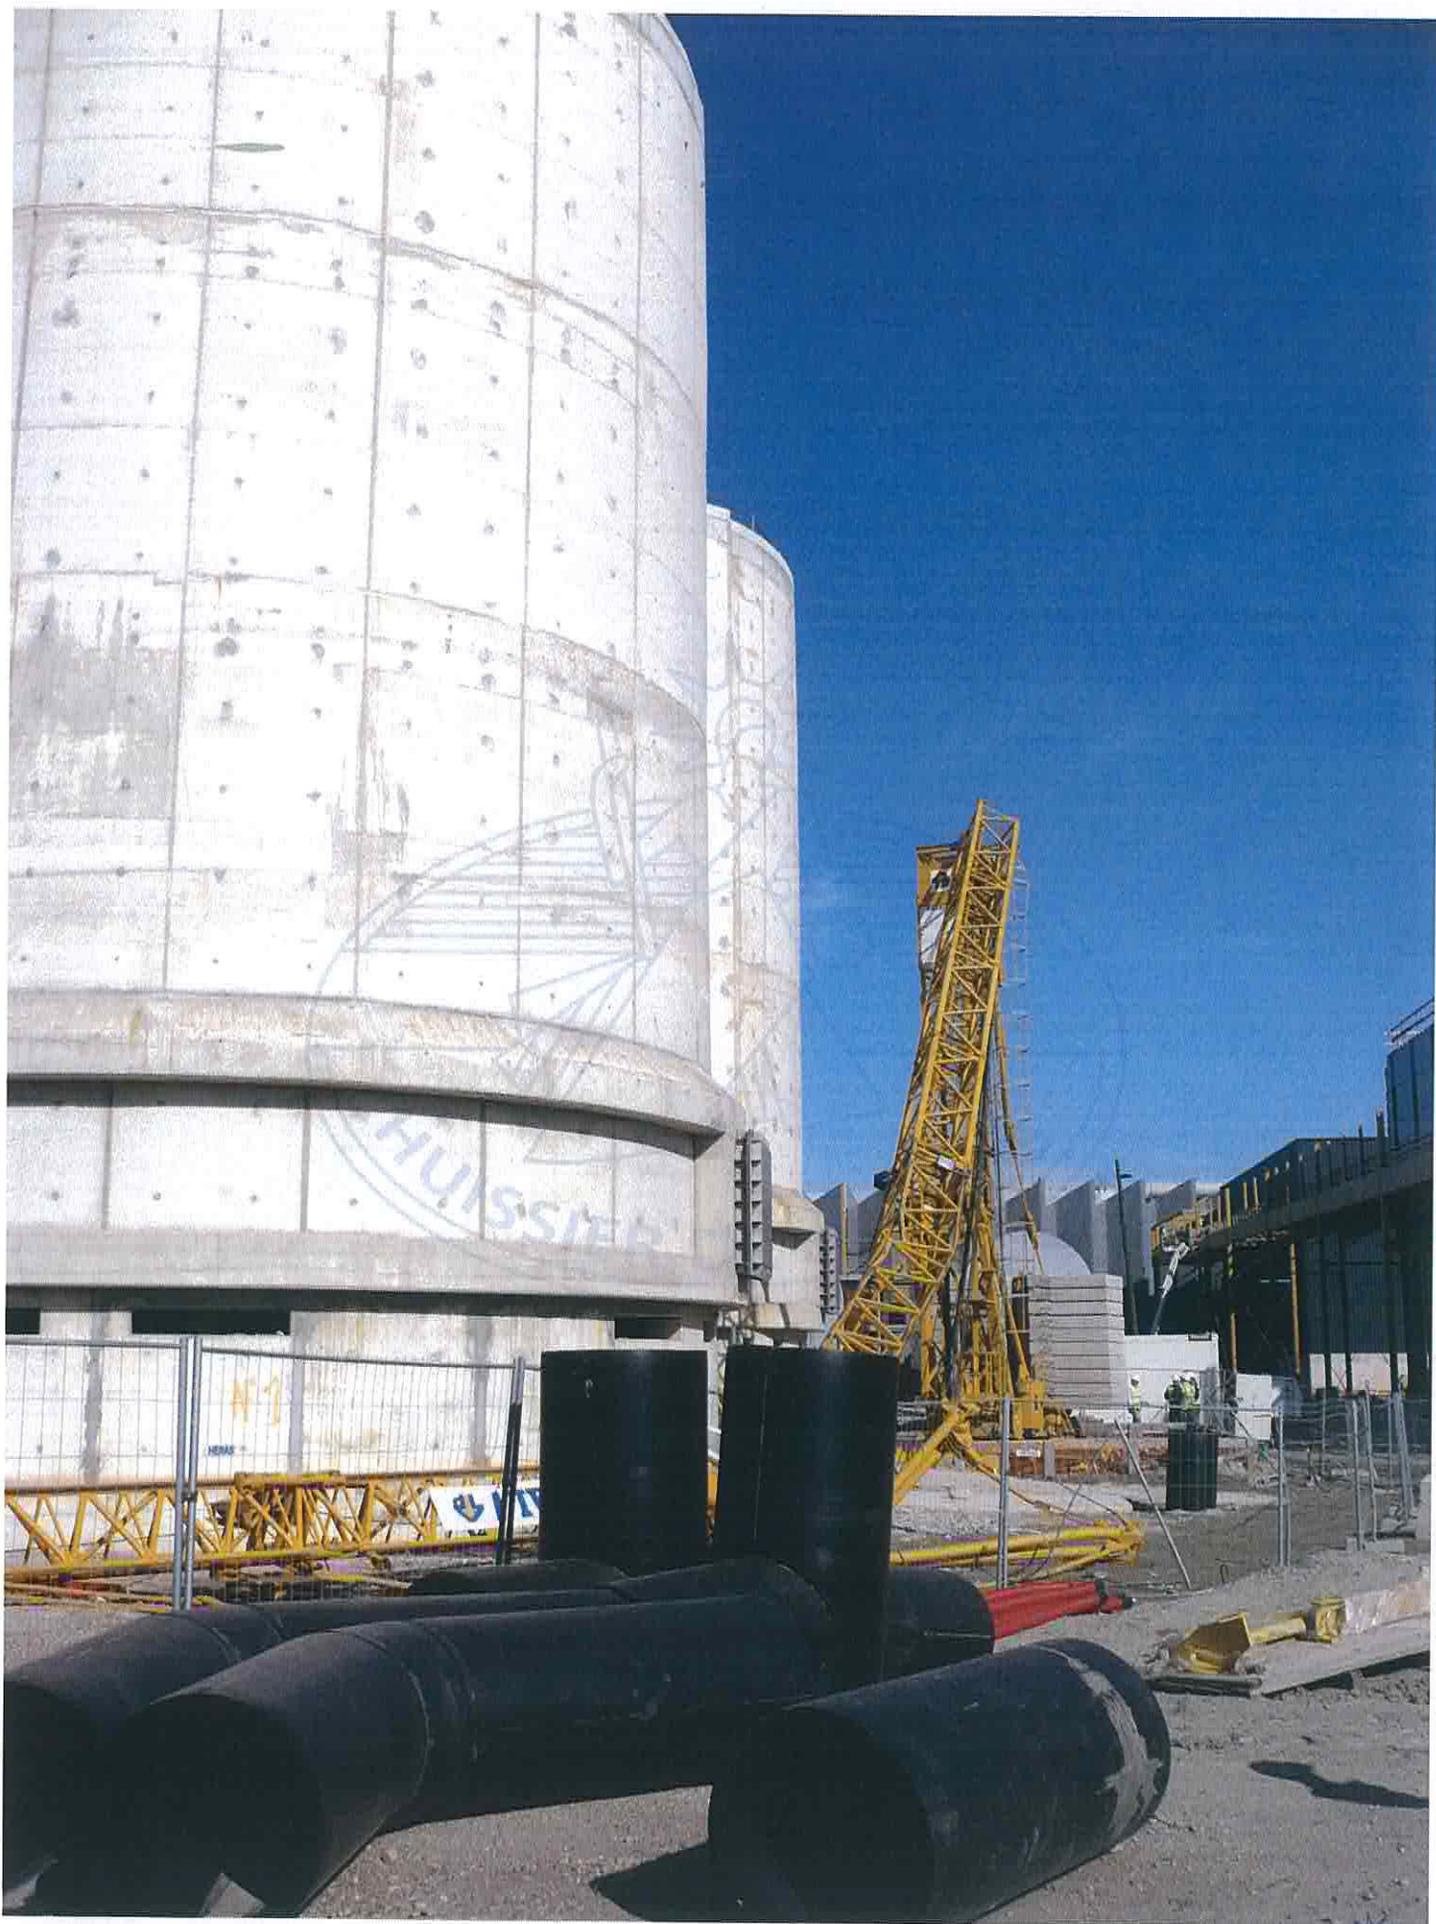
③ VUE D'ENSEMBLE PRISE CÔTÉ SUD

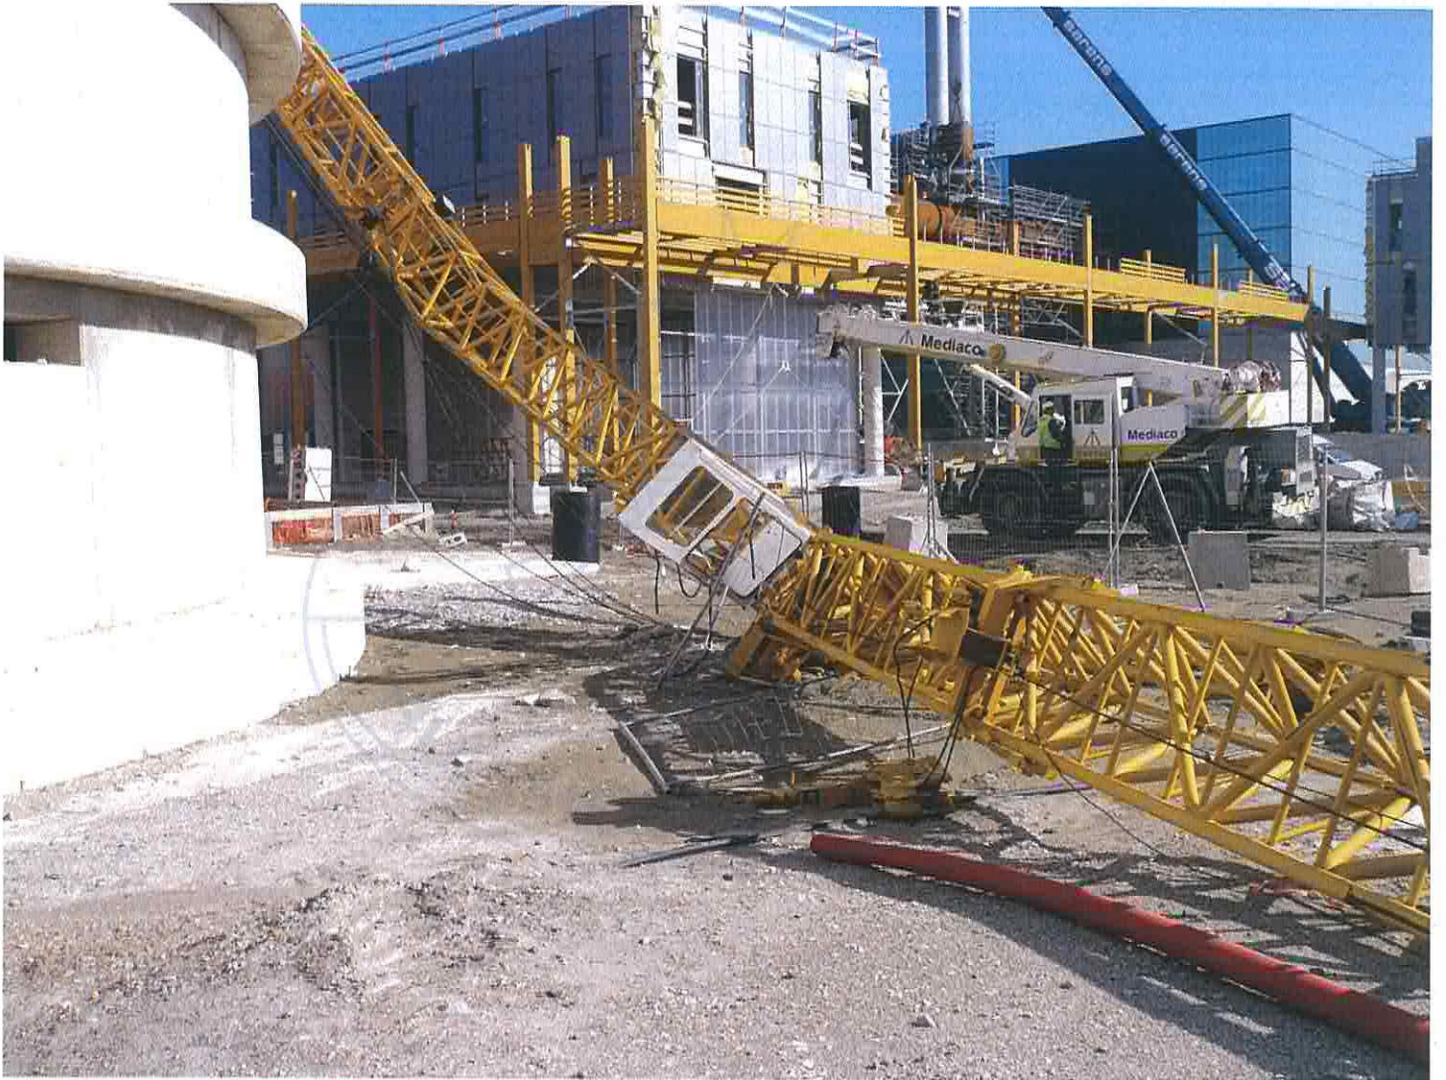
④

La flèche de la tour est détruite. Elle repose au sol avec des traces de chocs violents, scindée en deux, tordue. (photos 4 à 7)

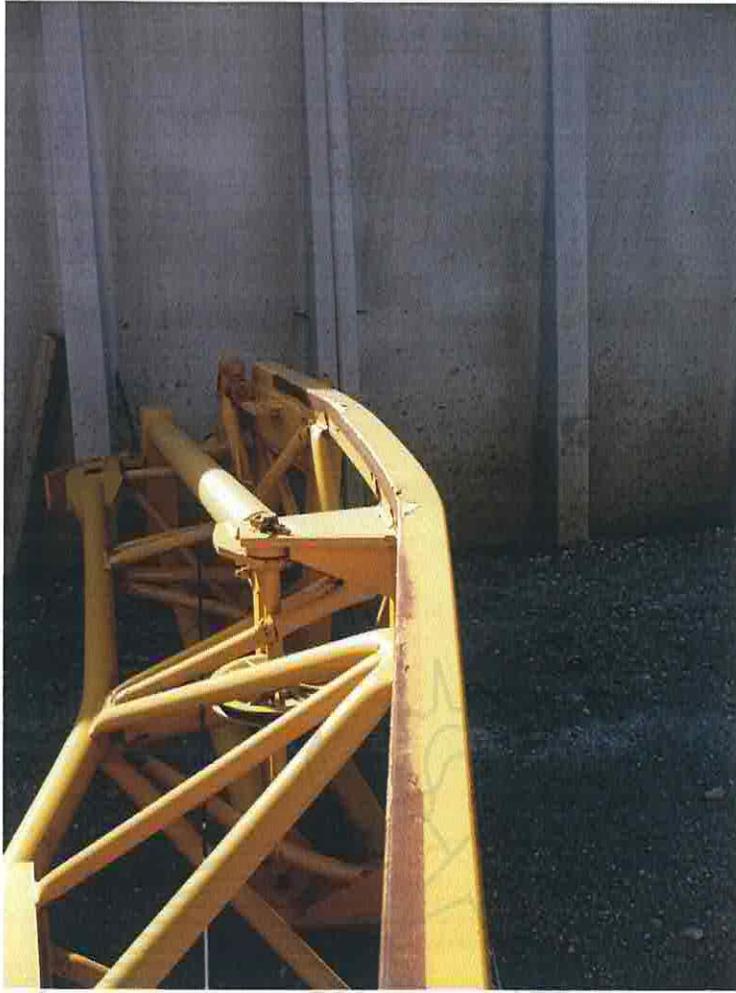
La tête de la flèche est cintrée vers le haut (photos 8 et 9)

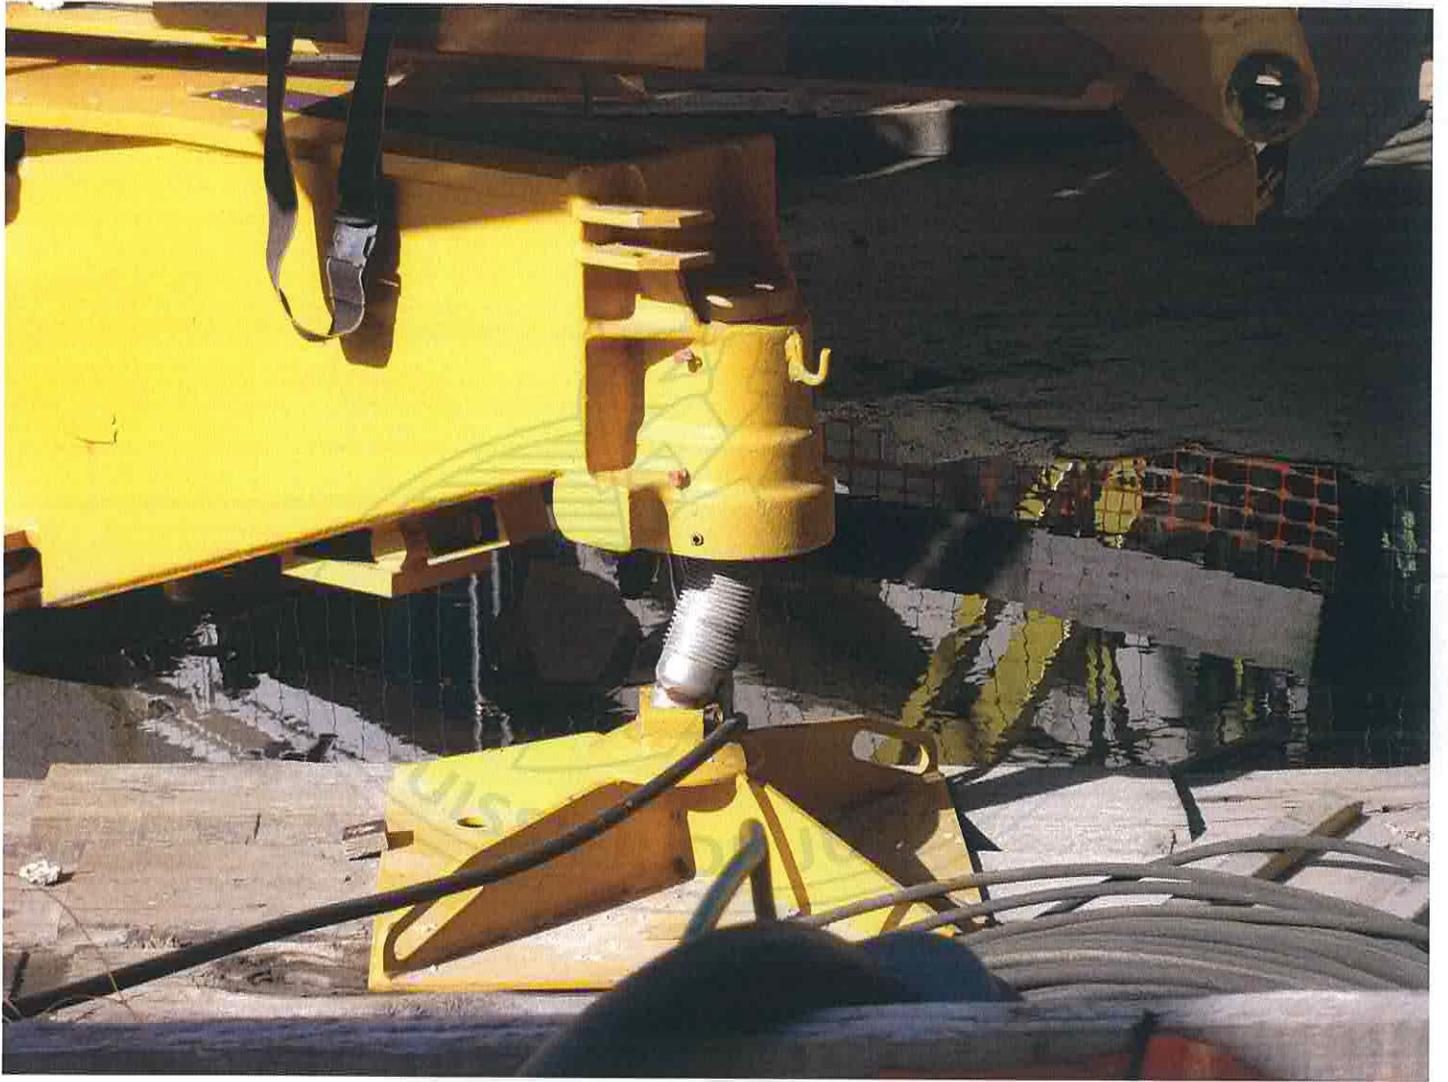
110

En pied de tour, nous pouvons noter qu'un pied de scellement situé en angle Nord Est est tordu. (photo 10)

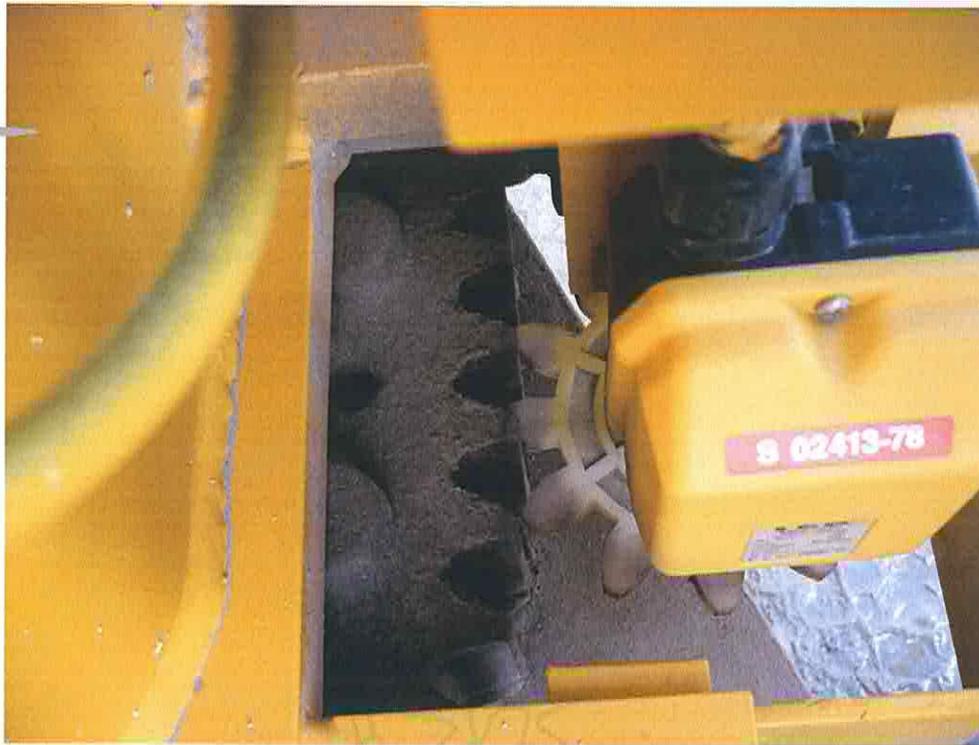
Nous sommes allé prendre quatre photographies des engrenages en pied de tour.
(photos 13 à 16)

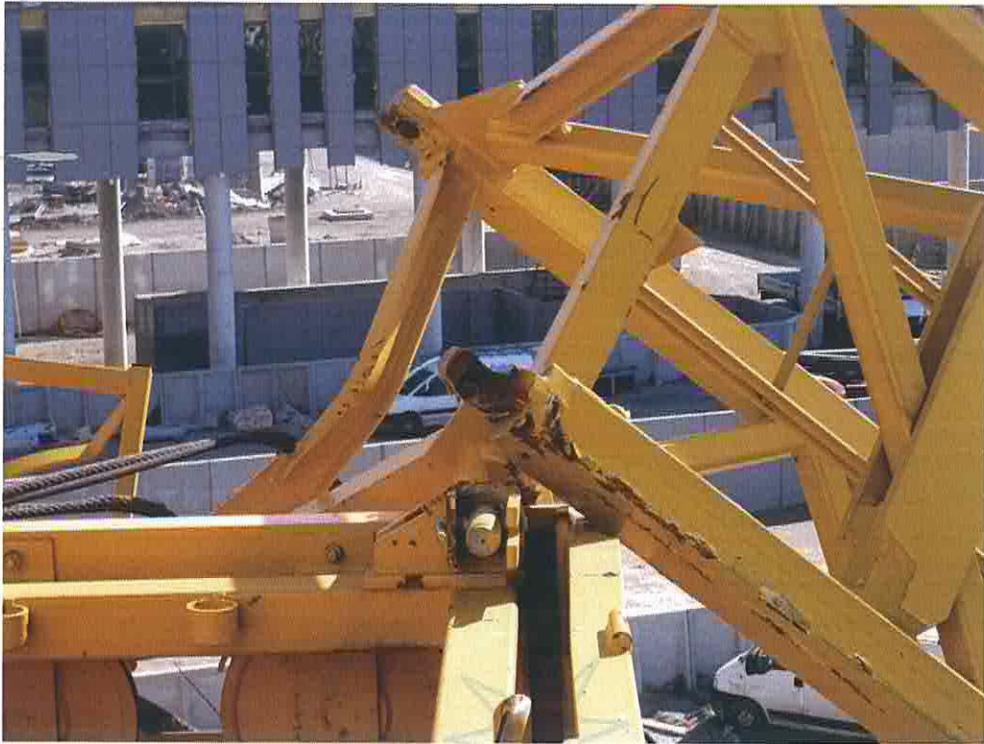
Le point d'ancrage le plus fortement dégradé est celui situé en angle Sud Est. 4 photos sont prises sous des angles différents (photos n° 17 à 20)

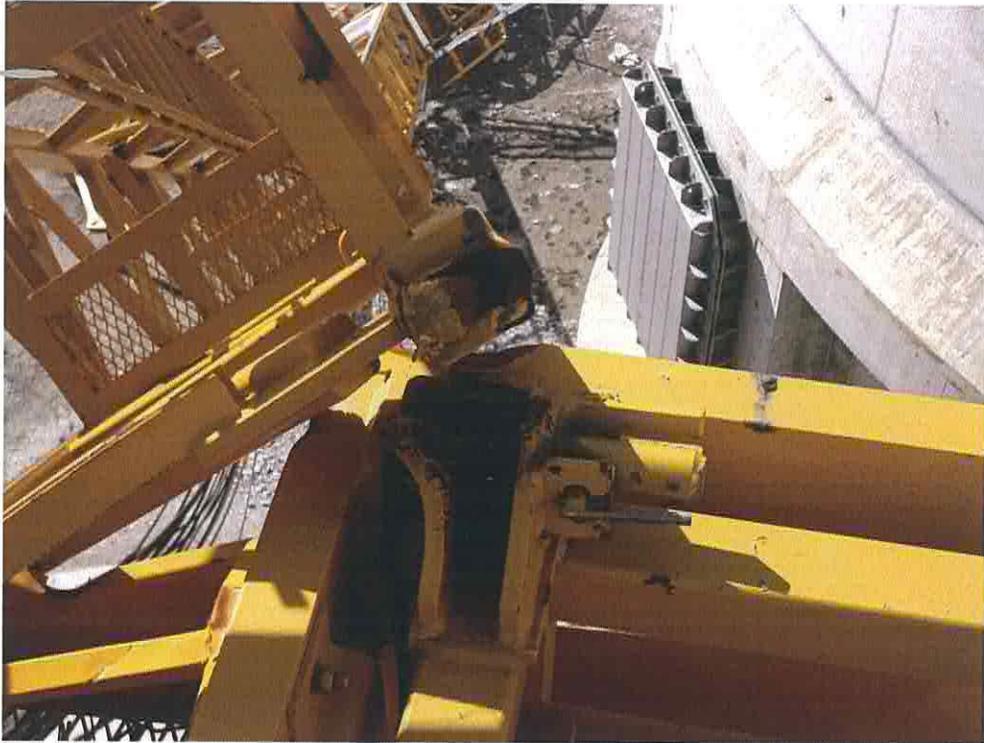
19

ANCRAGE 307/EST

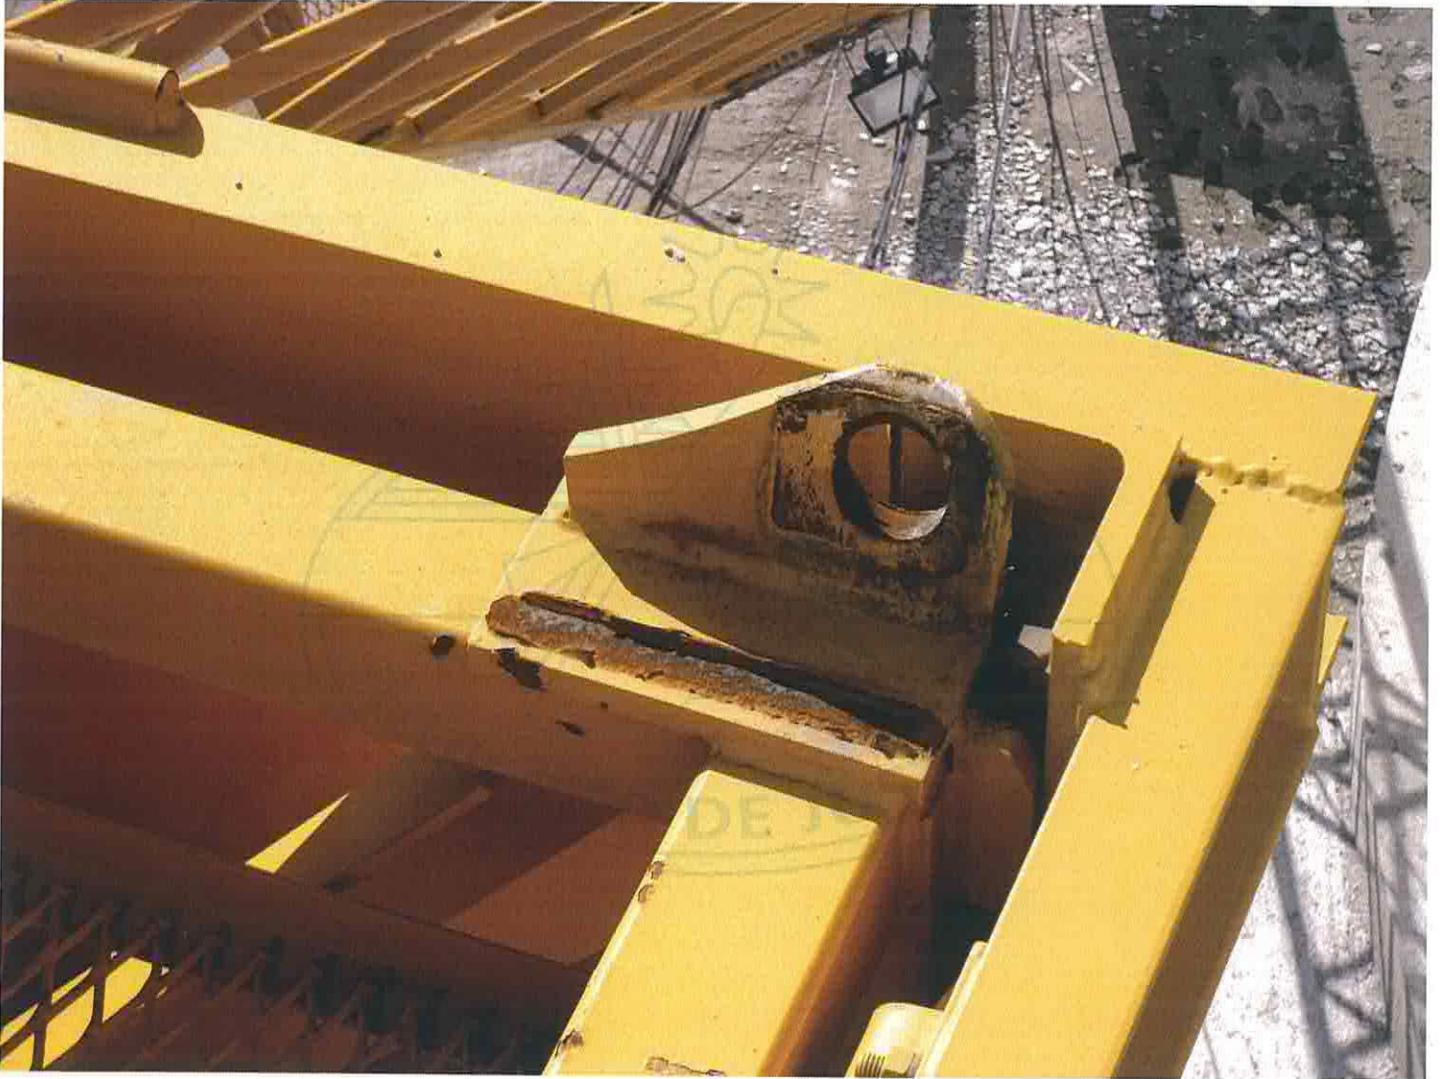
(21)

Une photo est prise pour chacun des autres points d'ancrage [Photos n° 21 à 23]

ANCRAGE SUD OUEST

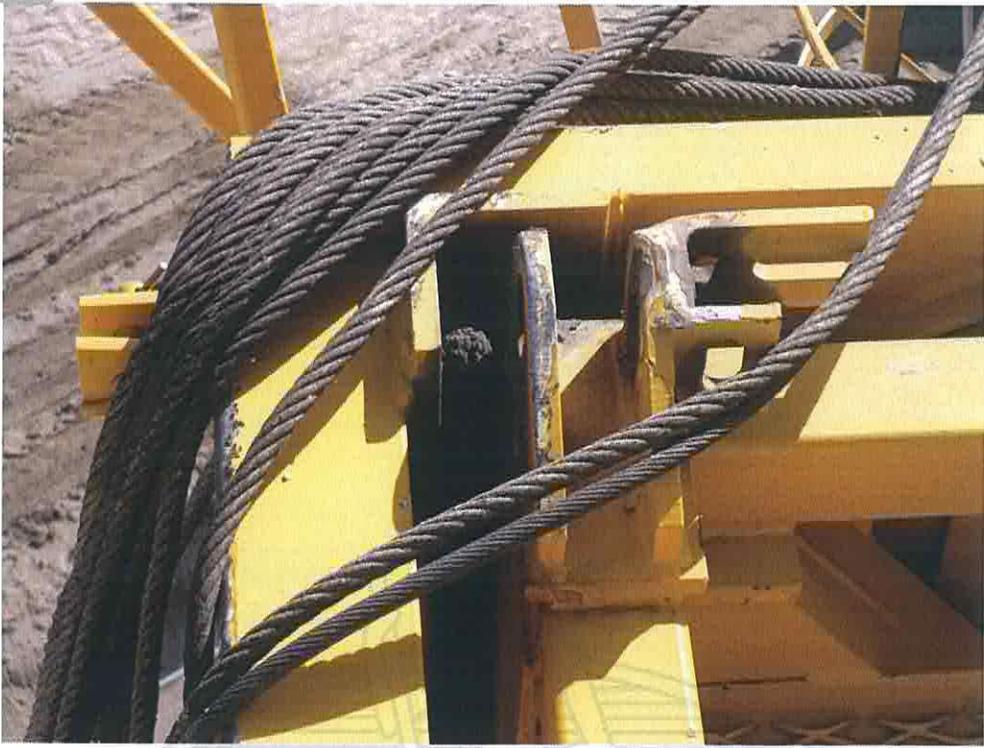
22

ANCRAGE (NORD) EST

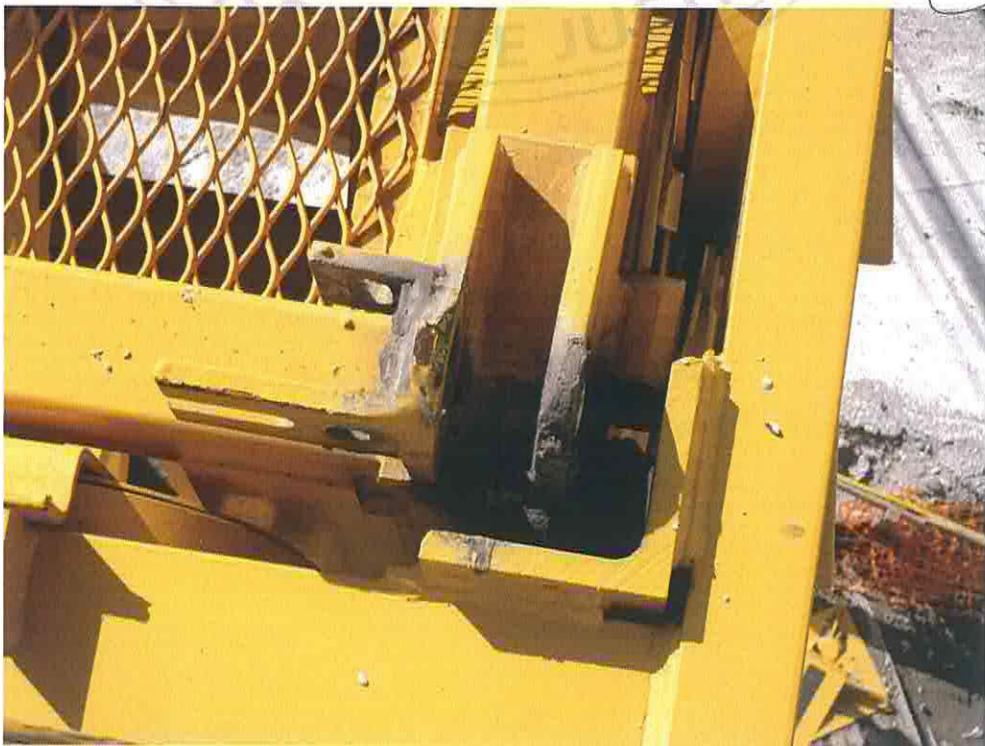
23

ANCRAGE (NORD) OUEST

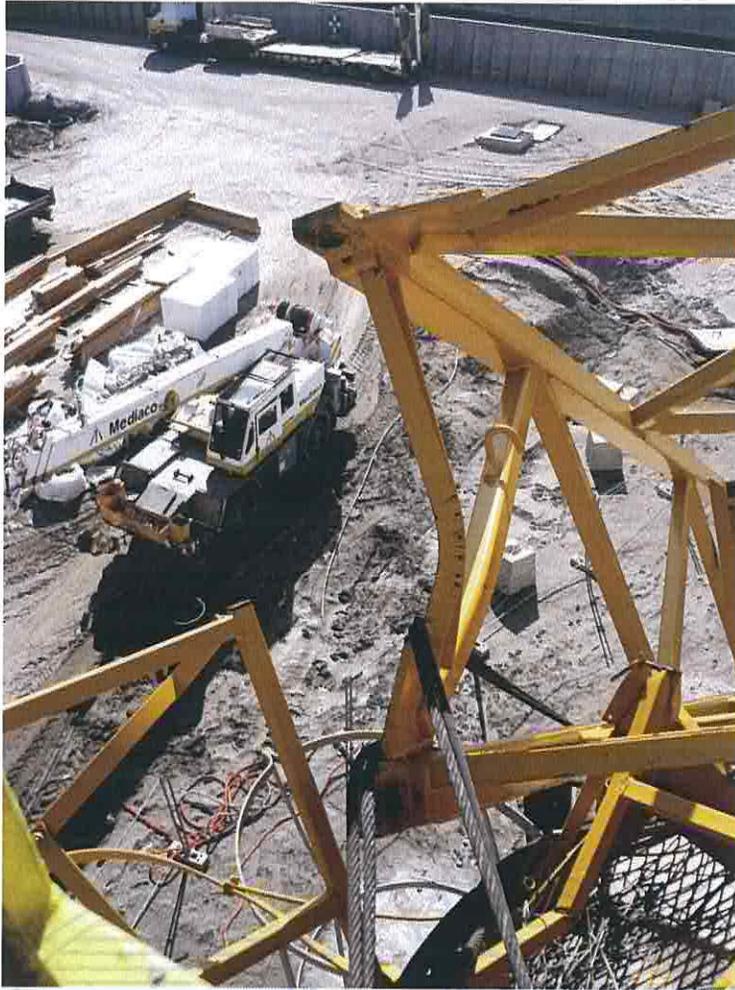
Des câbles retiennent encore des éléments de la tour [Photos n° 24 à 27]

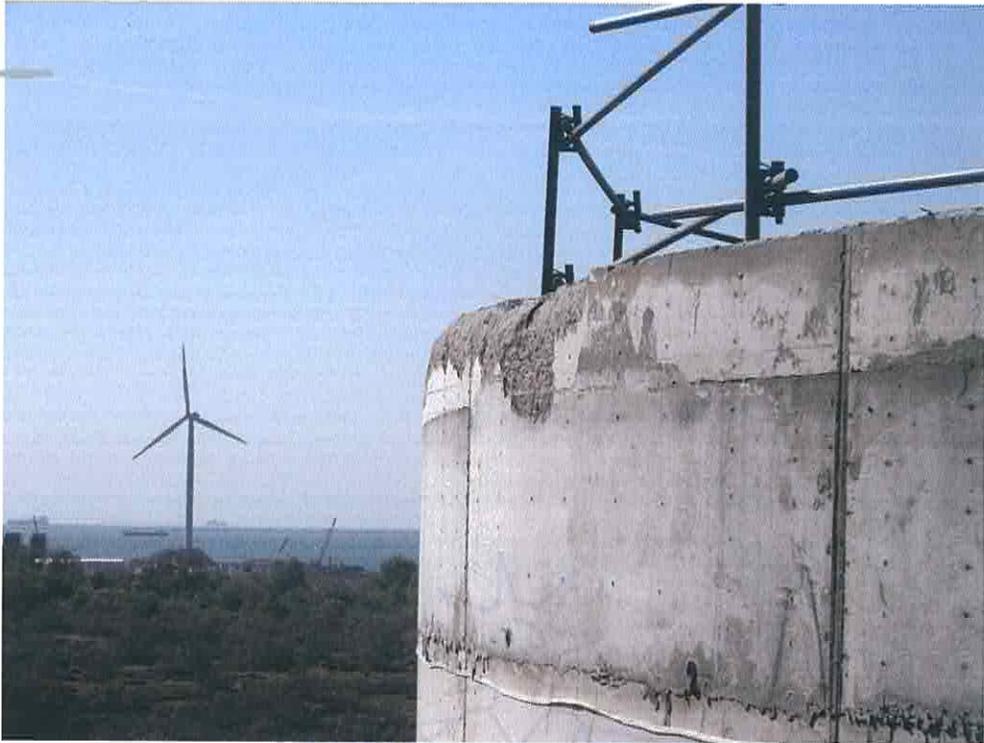
(28)

Nous avons fait ensuite élever la nacelle afin de prendre deux photographies du sommet du digesteur dont le béton a été dégradé en sa face Est. [Photos n° 28 à 29]
