PROCES VERBAL DE CONSTAT

Que dans la nuit du vendredi au samedi 7 mars 2009, une grue à tour de la Société SOFRAL, située sur le chantier de construction du centre de traitement multifilières de déchets sur la commune de FOS SUR MER, s'est effondrée.

Cette grue étant située plus précisément près du digesteur numéro 1.

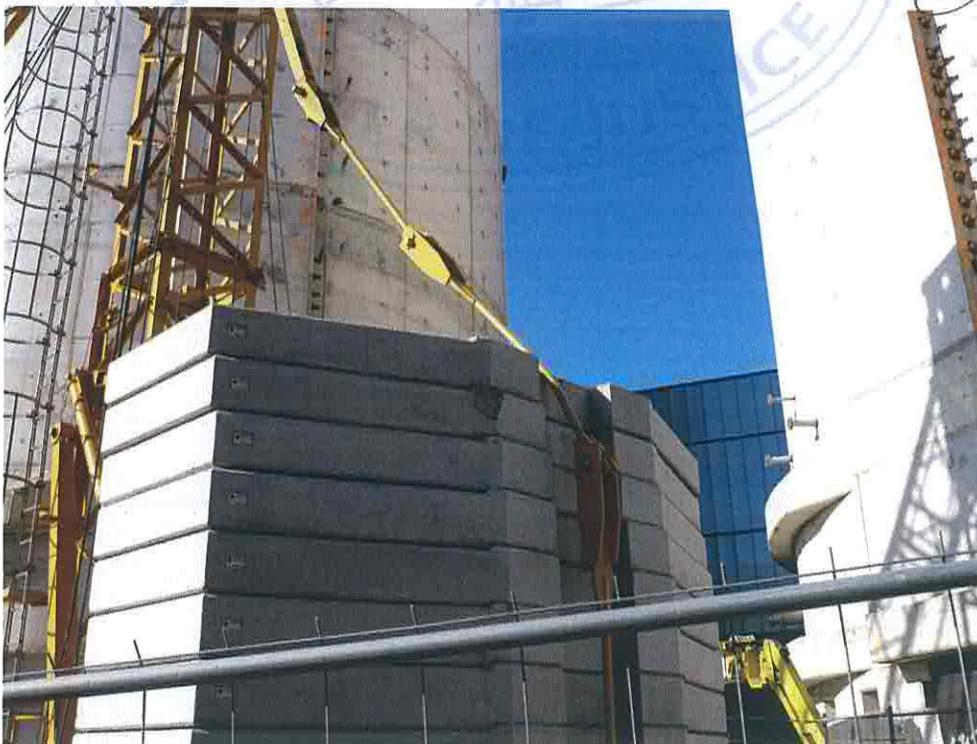
11

TOUR GRUE COTE NORD
